IDENTIFICACION DE MACIZOS ROCOSOS ALTERADOS, SU APORTE EN EL CONTROL DEL RIESGO GEOTÉCNICO -SEGURIDAD Y LA CONTINUIDAD DEL NEGOCIO MINERO

Presentación:

MSc. Gian Ticona

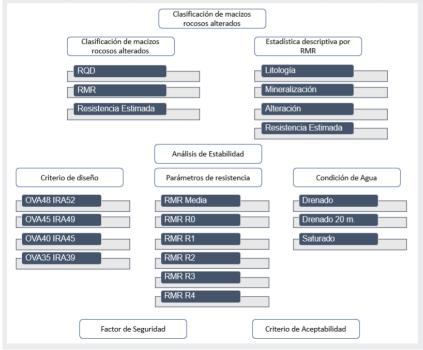
DISEÑO DE LA INVESTIGACIÓN

Revisión de literatura y estudio anteriores.

Análisis de la base de datos geomecánica.

Clasificación geomecánica RMR y resistencia estimada ISRM.

Análisis de ubicación espacial de los parámetros geomecánicos.

Análisis estadístico de los parámetros geomecánicos.

Definición de unidades geotécnicas.

Construcción de modelos geotécnicos con escenarios de diseño y condiciones hidrogeológicas.

Análisis de estabilidad de macizos rocosos alterados

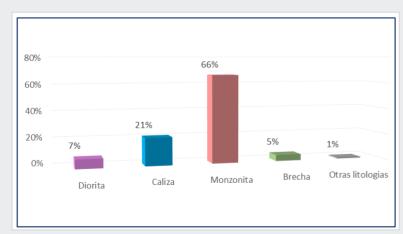
Población por unidades litológicas.

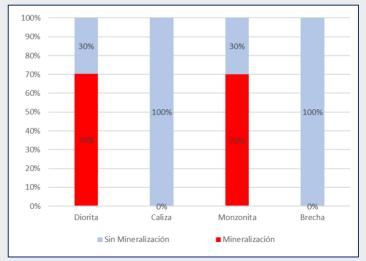
Contenido de mineral por unidades litológicas.

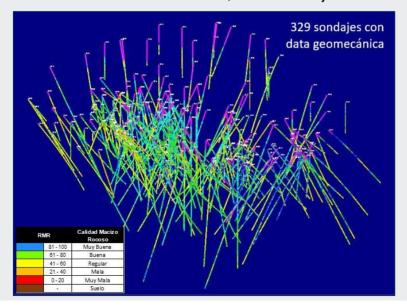
Información geomecánica de 329 sondajes, que conforman una base de datos robusta para los análisis estadísticos de caracterización, estos sondajes alcanzan un metraje total de 120,371 metros.

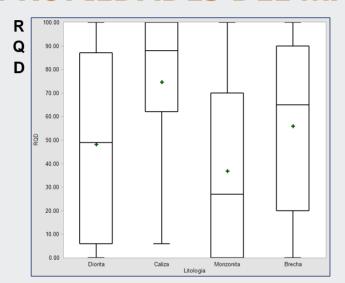
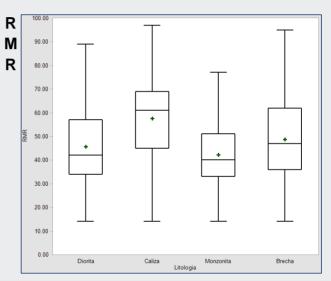
PROPIEDADES DEL MACIZO ROCOSO

Litologia	Min	Max	Media	1er Q	Mediana	3rd Q	Des Std
Diorita	0	100	48.2	6	49	87	38.2
Caliza	0	100	74.7	62	88	100	30.9
Monzonita	0	100	36.8	0	27	70	36.2
Brecha	0	100	55.9	20	65	90	36.8

Litologia	Min	Max	Media	1er Q	Mediana	3rd Q	Des Std
Diorita	14	92	45.7	34	42	57	17.3
Caliza	14	97	57.6	45	61	69	17
Monzonita	14	95	42.3	33	40	51	15.2
Brecha	14	95	48.7	36	47	62	16.8

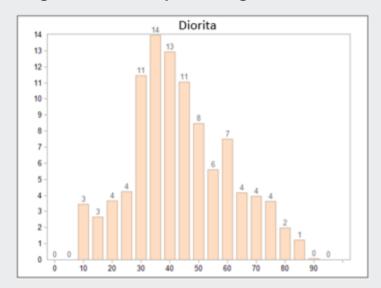
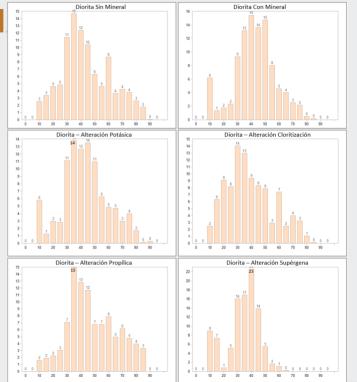
ANÁLISIS DE HISTOGRAM

Histogramas de RMR por Litología

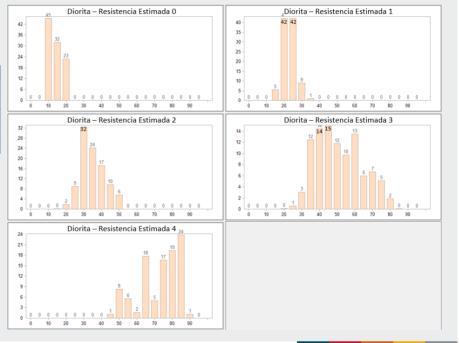
Histogramas de RMR por Resistencia Estimada Litología: Diorita

Resistencia Estimada	Min	Max	Media	1er Q	Mediana	3rd Q	Des Std
R0	14	22	17.1	14	17	19	3.2
R1	19	39	25.7	22	25	29	3.7
R2	18	53	35.9	31	35	40	6.6
R3	24	89	53.4	42	51	62	13.5
R4	45	92	75	67	77	84	11.6

DIORITA - POBLACIÓN POR RESISTENCIA ESTIMADA

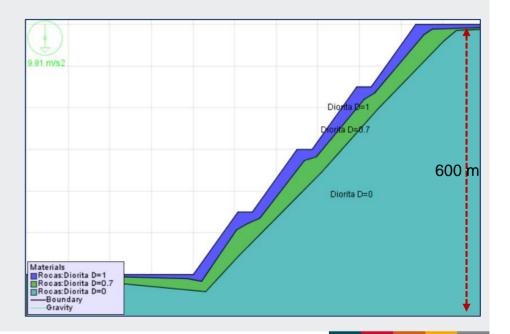
MODELO GEOTECNICO – FLAC/SLOPE v8.1

FACTOR DE DISTURBANCIA

D = 1; franja de 20m.

D = 0.7; franja de 30m.

D = 0; > a 50m.
