**Recuperación de Pilares en Mina Andaychagua y  
su extensión hacia las Unidades Subterráneas de Volcan**  
(Operaciones Mineras y Gestión de Activos - Geotecnia / Geomecánica)

## RESUMEN

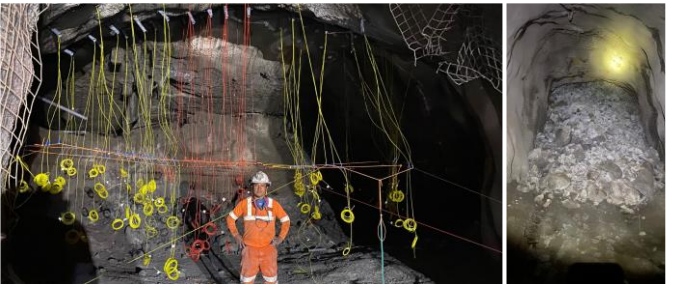
**Figura 17.**  
*Resultados explotación veta paralela a Andaychagua*

La recuperación en Veta Andaychagua se realizó con cero incidentes y una adherencia del 78%. En la figura 18 se muestra evidencias fotográficas.

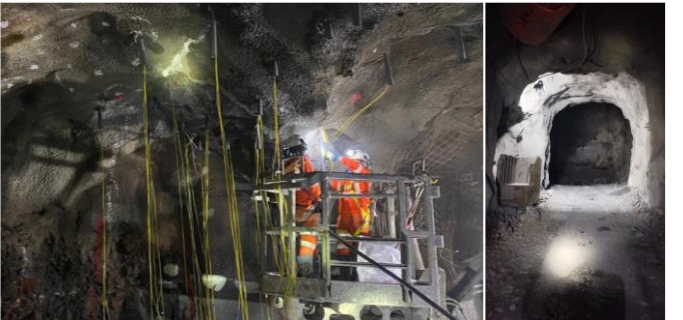
**Figura 18.**  
*Resultados explotación puente Salvadora*

A la fecha se tiene un avance del 60% del proyecto de recuperación del puente Salvadora, con cero incidentes, y adherencia del 98%. En la **figura 19** se muestra evidencias fotográficas del desarrollo del proyecto.
